# 「ガイ」塗装後の温度調査データ

作成 H22.6  
 施工場所 奈良市内  
 施工時期 H21.6  
 施工範囲 屋根・外壁全て(ﾌﾟﾚﾊﾞﾌﾞ造2階建)  
 施工業者 太田ﾊﾞﾆﾔ(株)ガイ事業部

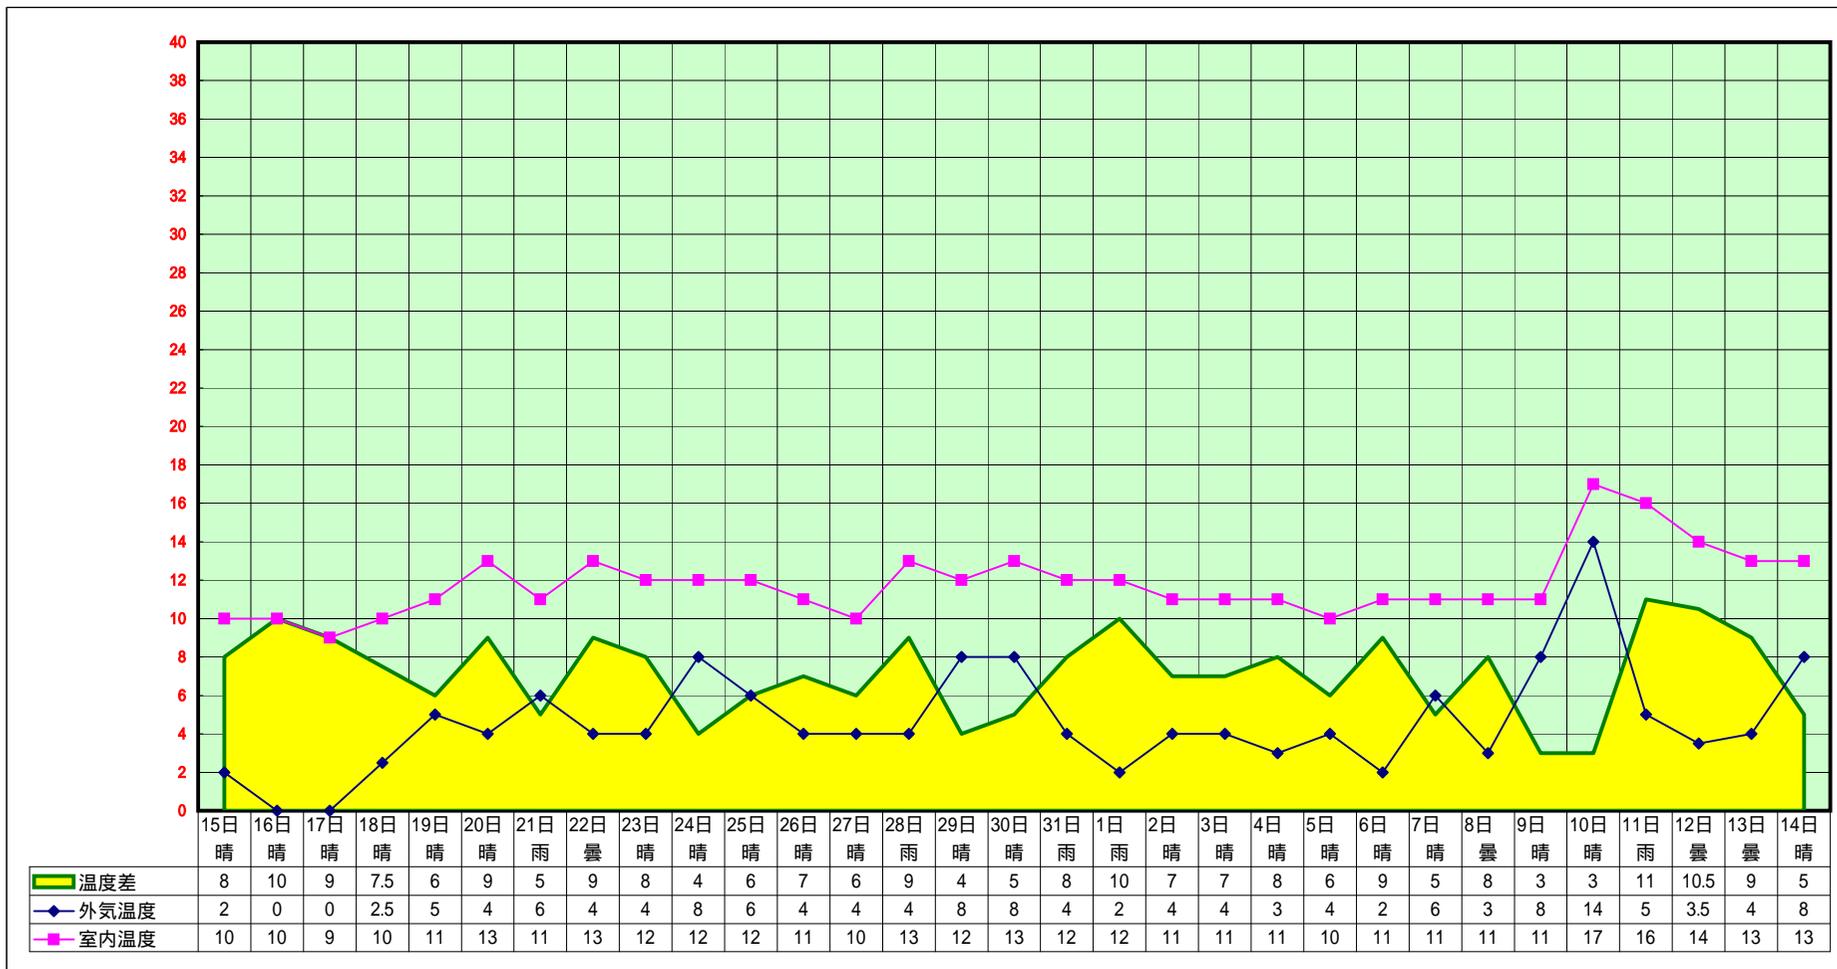
調査期間 H22.1.15 ~ 2.14

午前中 AM 9:00

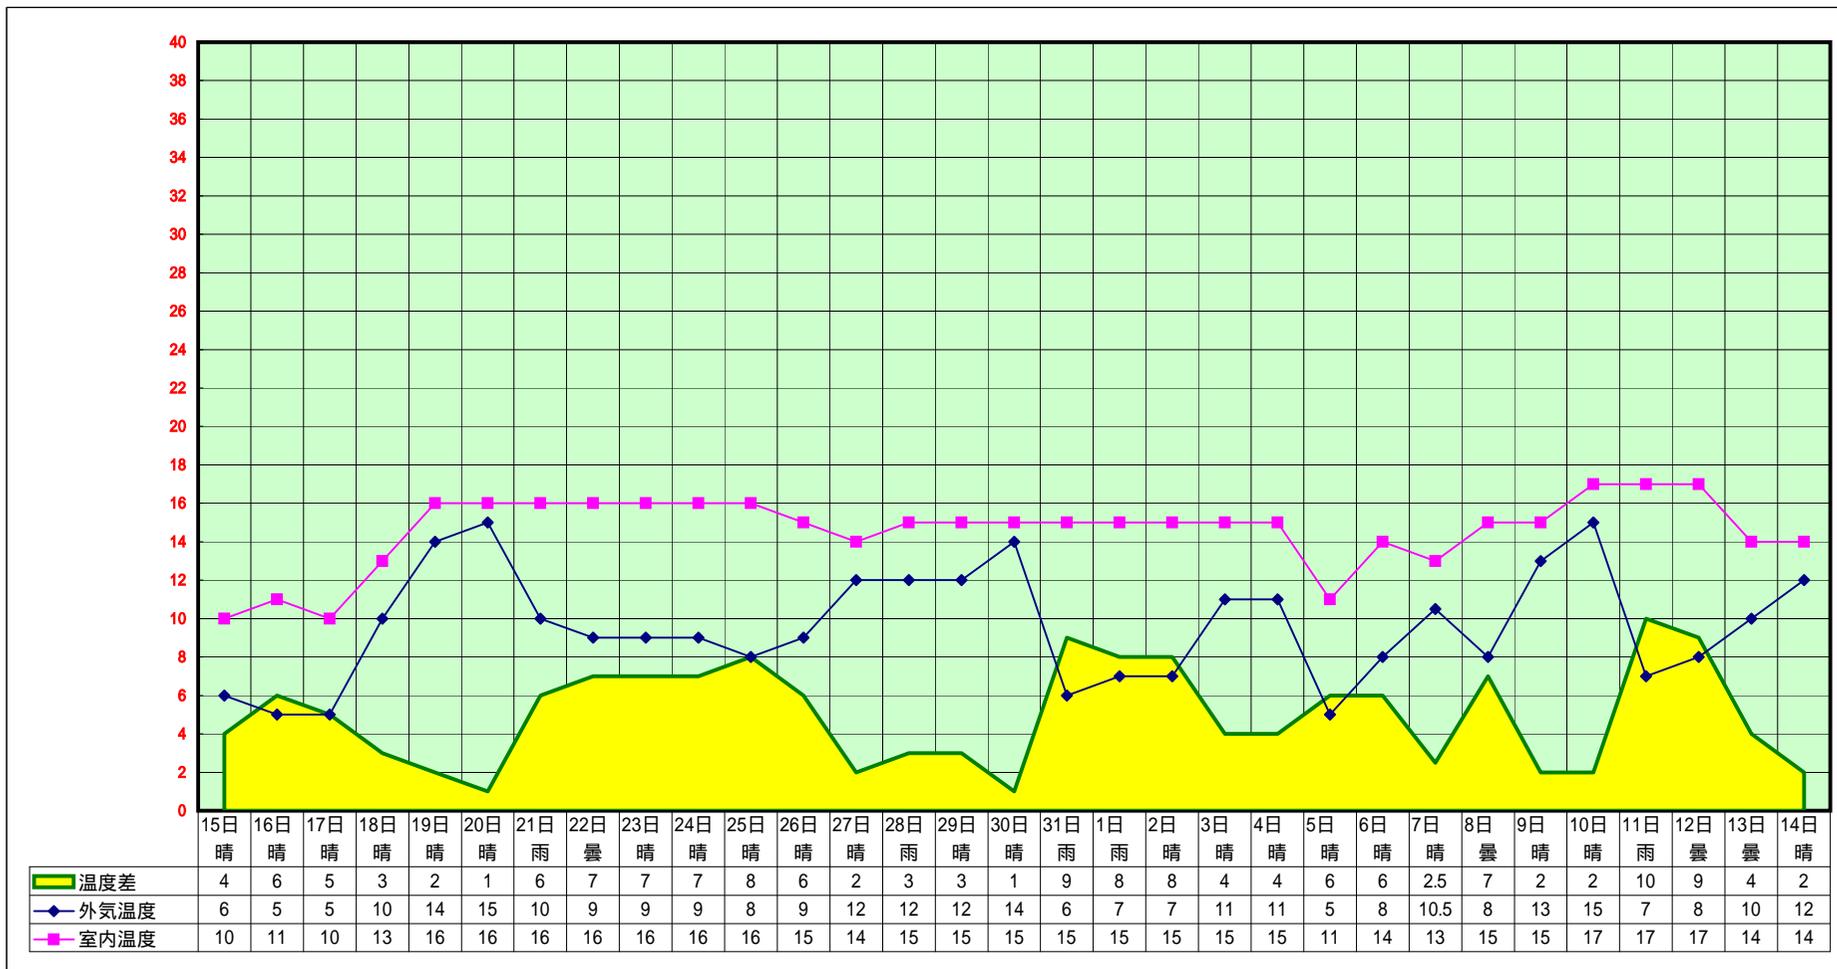
調査期間 H22.1.15 ~ 2.14

午後 PM 3:00

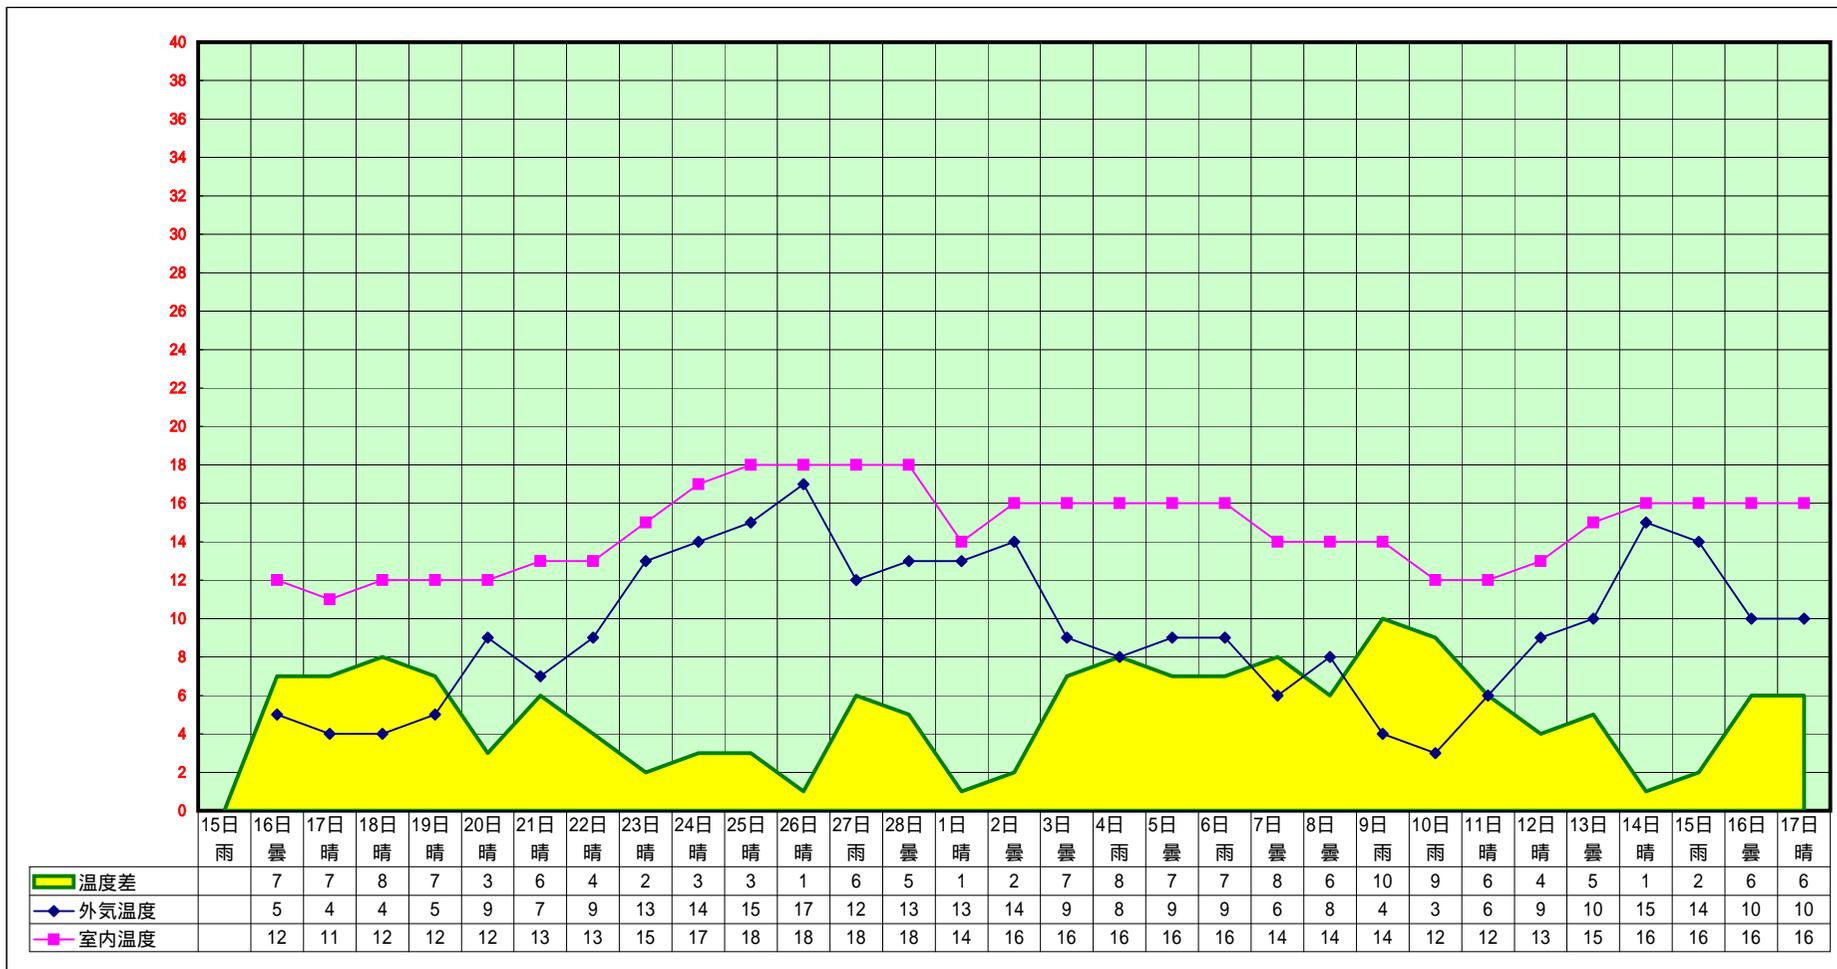
調査期間 H22.2.15 ~ 3.17

午前中 AM 9:00

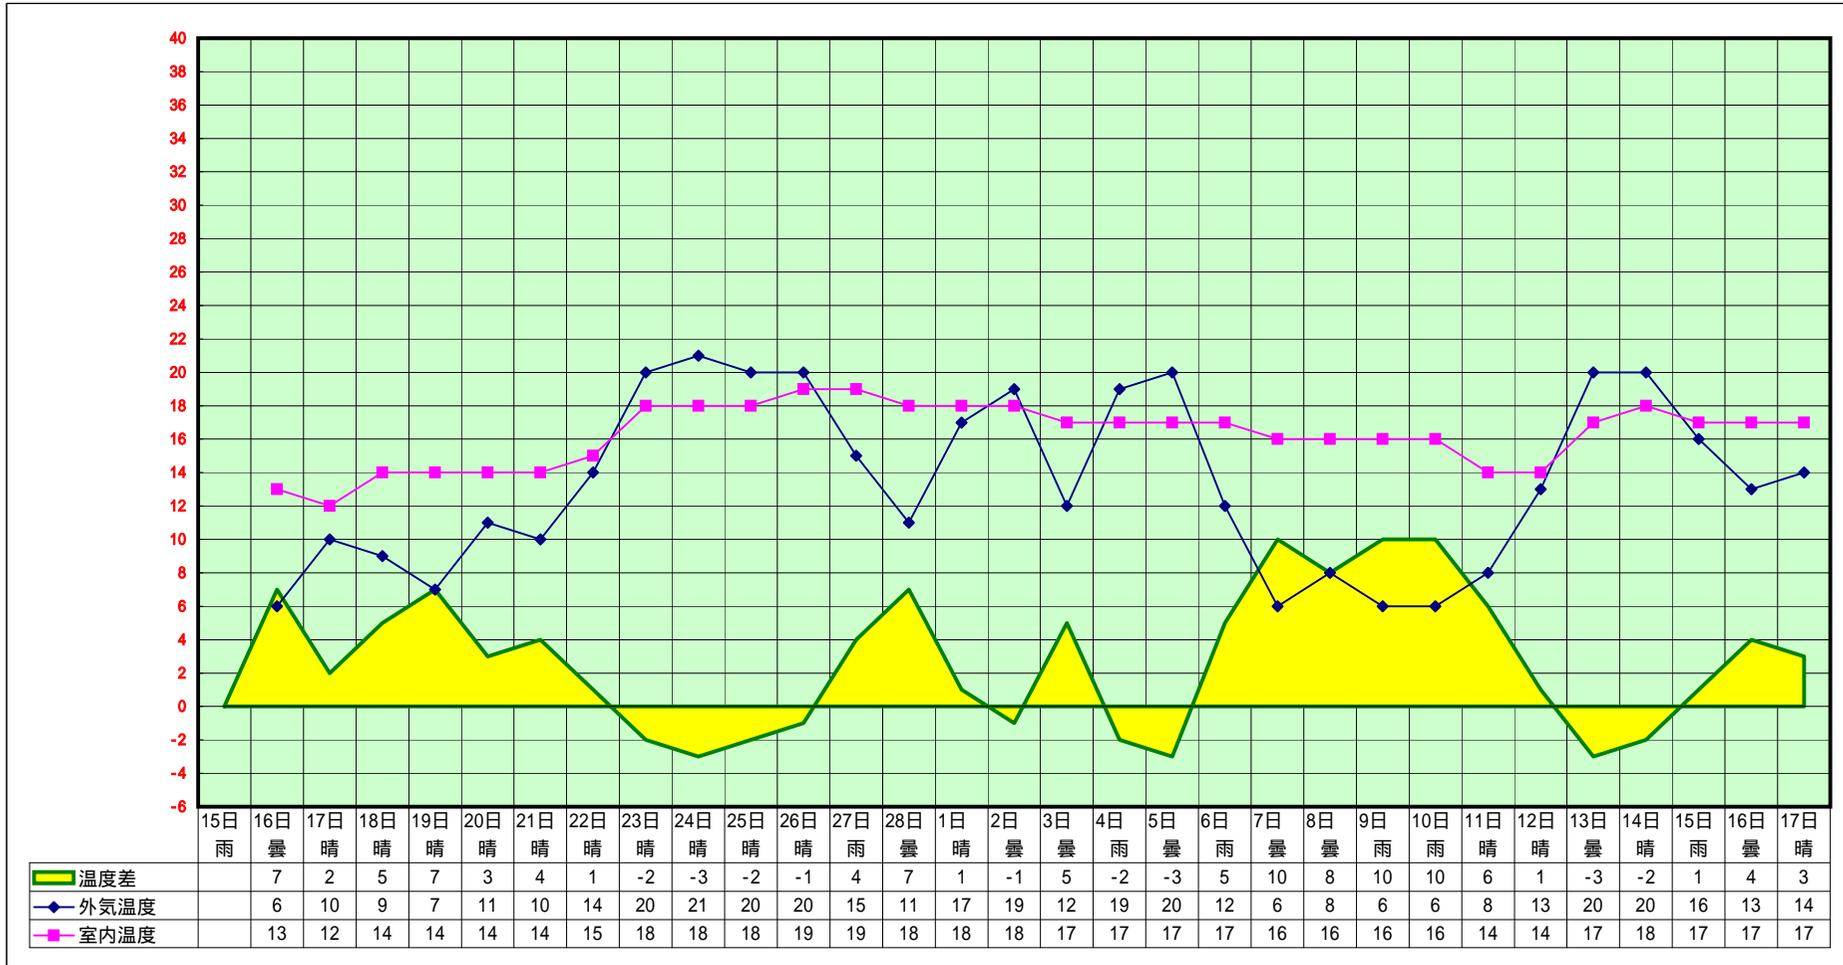
調査期間 H22.2.15 ~ 3.17  
午後 PM 3:00
